諏訪湖周クリーンセンター建設

ecopo通信

■杭設置工事が完了し、掘削・山留工事が始まりました。

■工事進捗状況

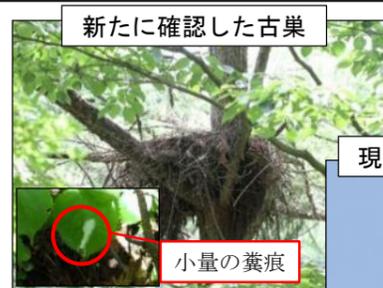
新たに確認した古巣

少量の糞痕

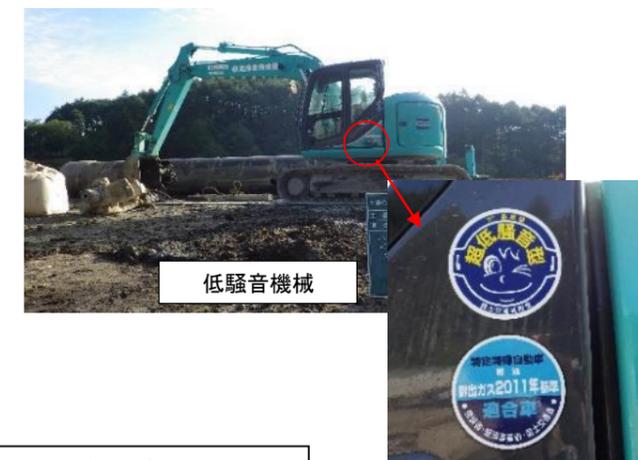
低騒音機械

解体工事における保全対策につきましては、環境影響評価書に記載した環境保全措置、具体的には「工事区域に仮囲いを設置」すること、「低騒音・低振動機械を使用」すること、「建設機械の稼働時間を厳守」することを適宜・適切に実施しました。実際の騒音・振動の測定結果も評価書における予測値レベルであり、その影響を最小限に抑えることができた。

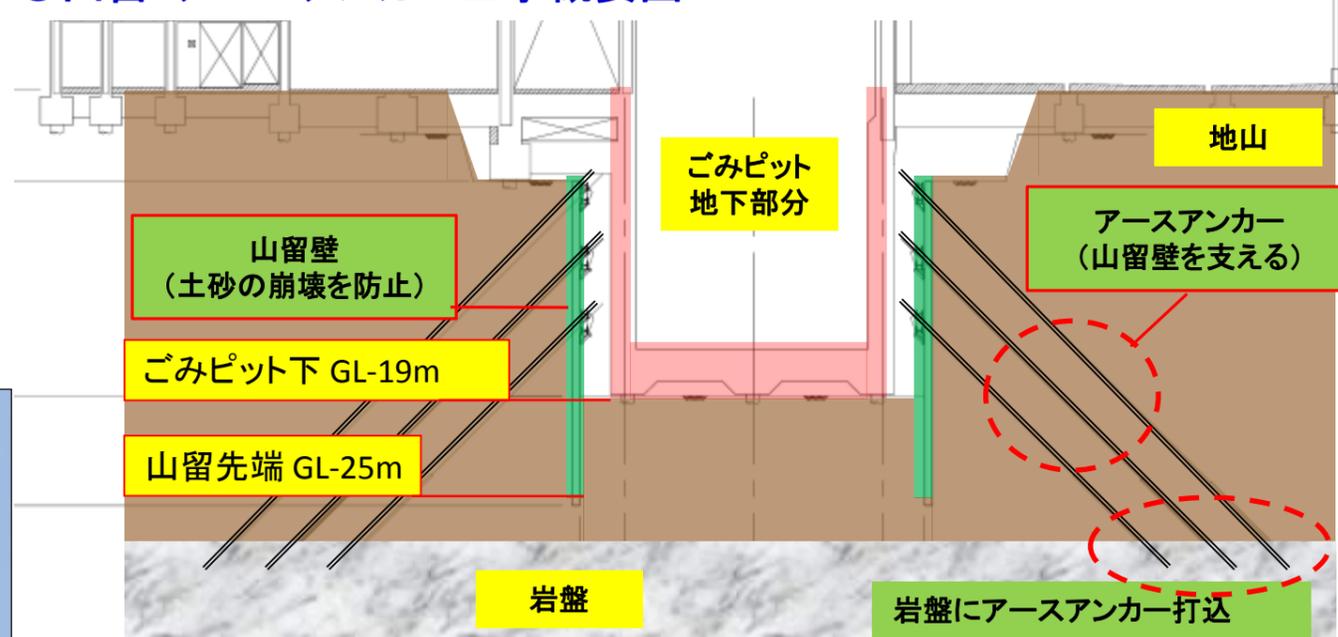
●山留・アースアンカー工事概要図

9月8日に着工した杭工事は、10月23日に全156本の杭設置を終えました。地層の状況は事前に行ったボーリング調査と同様であり、計画通り強固な岩盤に杭を設置することができました。工事は順調に進んでおり、現在は建物地下部の工事を施工しております。焼却炉の基礎となる地下2~3mの浅い部分の掘削工事を開始するほか、ごみピットとなる地下19mと深い部分の工事を行うため、山留・アースアンカー工事を施工しています。

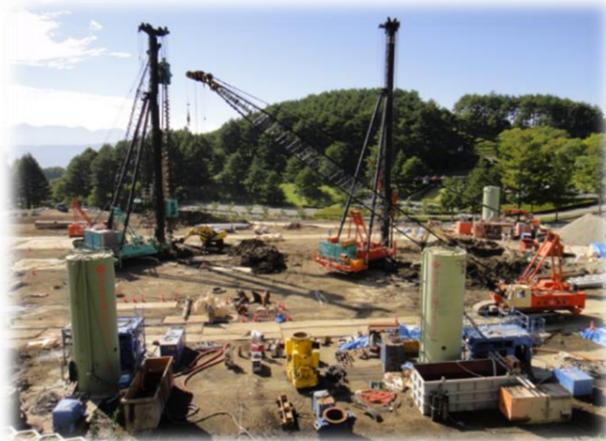
杭工事機械 稼働状況

- 10月23日に最後の杭の設置を完了しました。
- 炉室部分の掘削工事、ごみピットの山留工事を開始しました。

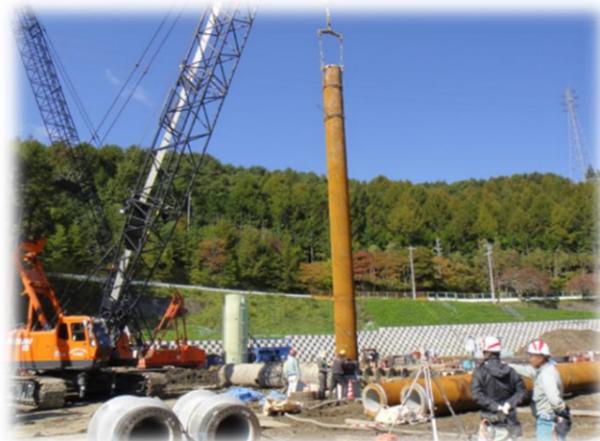
杭設置状況

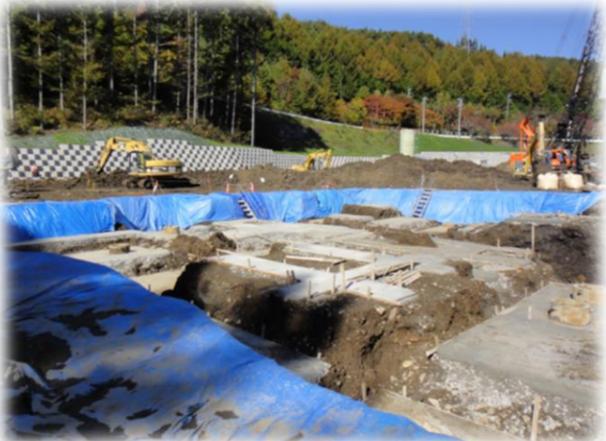
掘削工事 状況

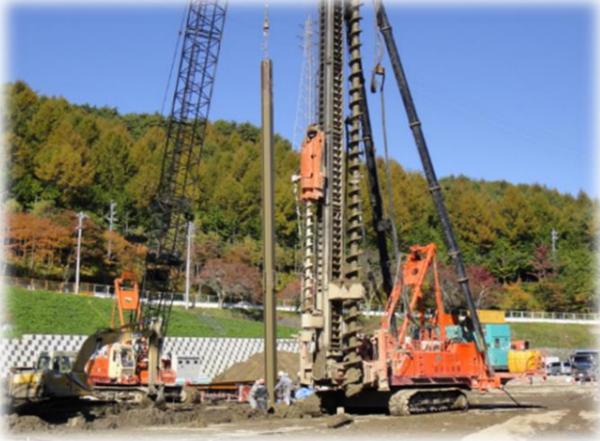
山留設置状況

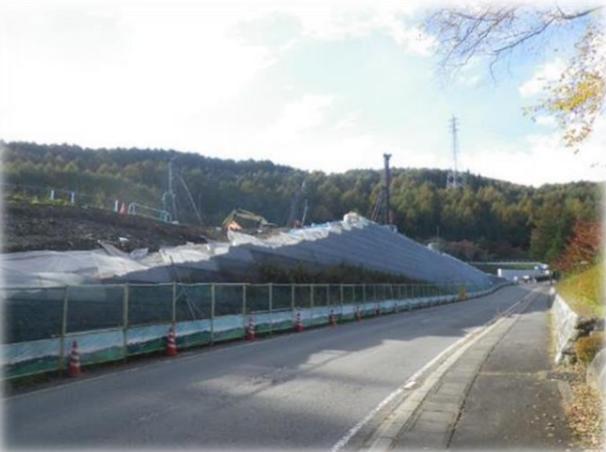
補強土壁全景

- 盛土工事及び補強土壁工事
敷地東側の補強土壁工事を行いました。

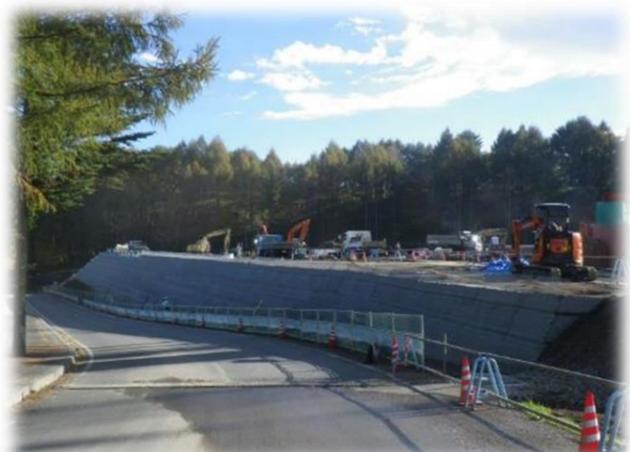
補強土壁全景

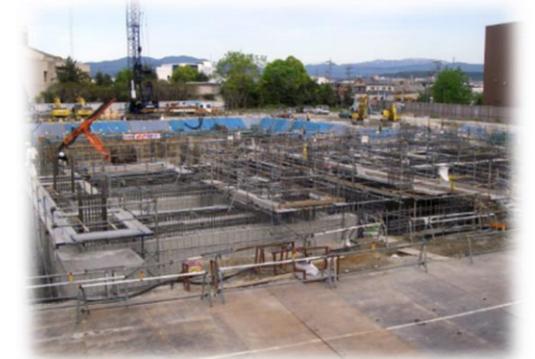
基礎・地中梁工事(イメージ)

- 炉室部分は11月から基礎・地中梁工事
- ごみピット部分は引き続き山留・掘削工事
