諏訪湖周クリーンセンター建設

ecoポップ通信

■蒸気タービン発電機を据え付けました！！

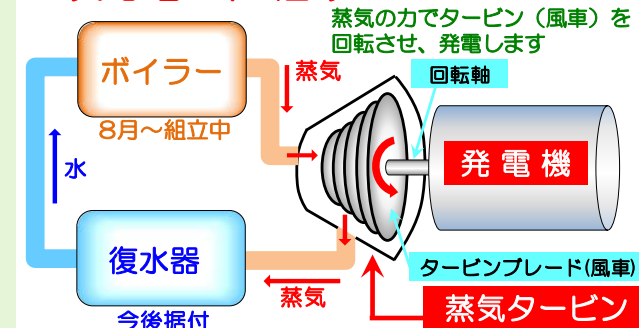
ごみ発電の仕組み

プラント工事では、ごみを焼却した際に発生する熱を電気に変える「蒸気タービン発電機」を設置しました。この装置は、先月から工事を行っているボイラーで発生した蒸気でタービン(金属製の風車)を回し、発電をするための設備です。「ecoポップ」の発電機は最大2,050kWの出力があり、クリーンセンターで使用する電力をまかなうほか、余剰電力を売電します。

発電量：約1500万kWh/年
(一般家庭約4,100軒分)
CO₂削減量：約5500t/年
(自動車の排気ガス換算で約2,400台分)

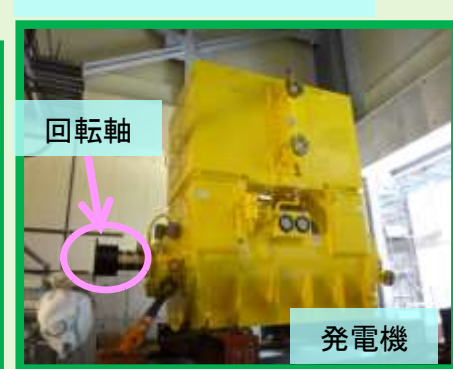
回転する力を電気にします。(自転車のライトと同じ仕組みです。)

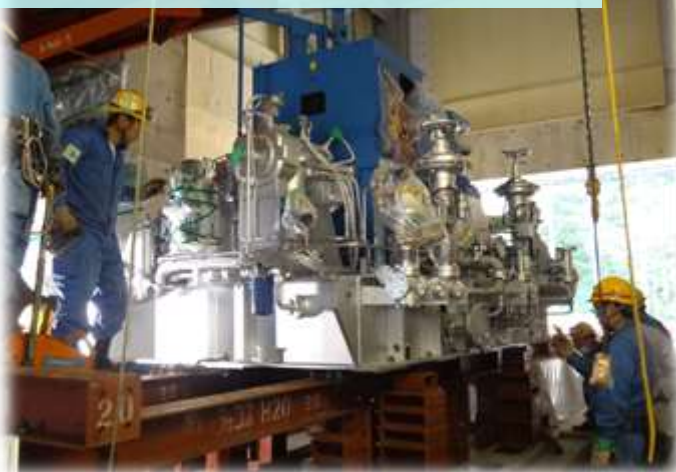
蒸気タービン据付状況

部屋に仮設のレールを敷いて搬入しました。

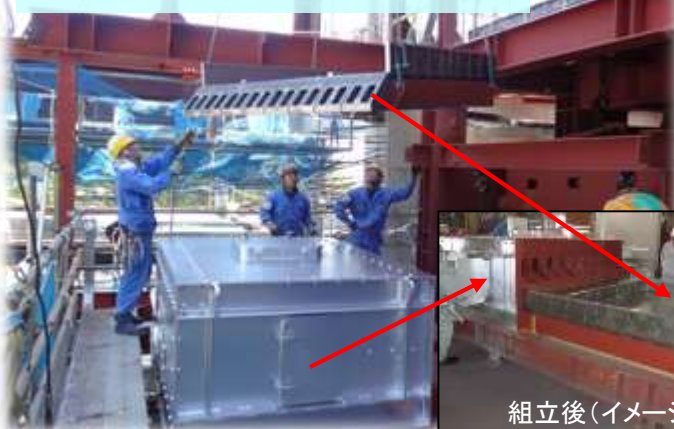
給じん装置 据付状況

ごみを焼却炉内に押し込む装置です。

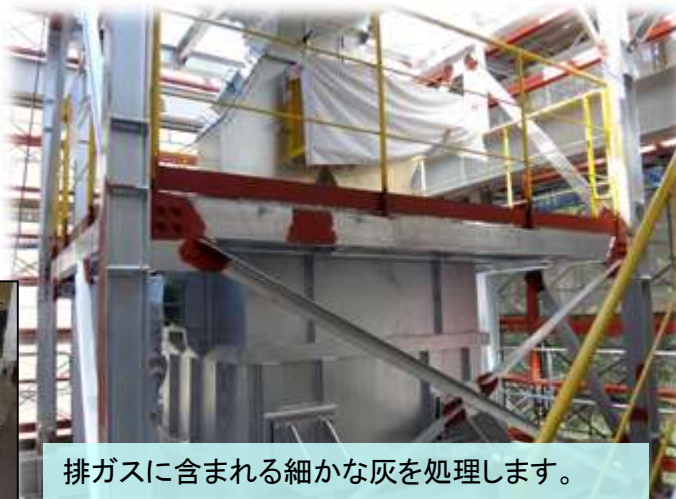
飛灰処理設備 据付状況

排ガスに含まれる細かな灰を処理します。

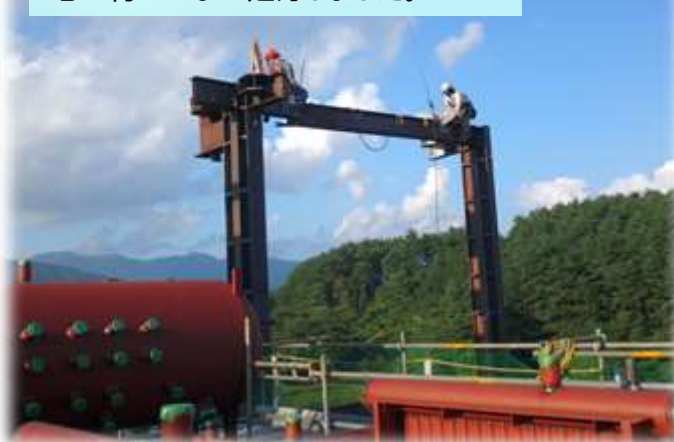
B工区 鉄骨建方状況

地上約27mまで建方しました。

建築工事では、地上部分の鉄骨建方やごみピットの地上5mまでのコンクリート躯体工事を行いました。プラント機械に続き、建物全体の姿も徐々に見えてきています。

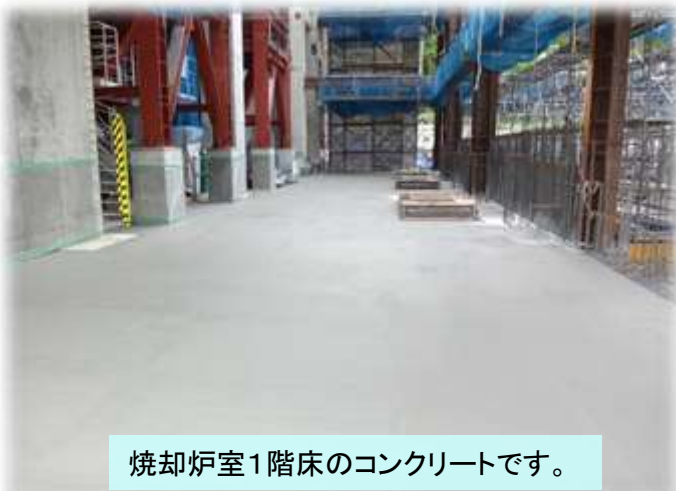
1階床コンクリート完成状況

焼却炉室1階床のコンクリートです。
