諏訪湖周クリーンセンター建設

ecoポッポ通信

■ ecoポッポの心臓部ついに搬入！！

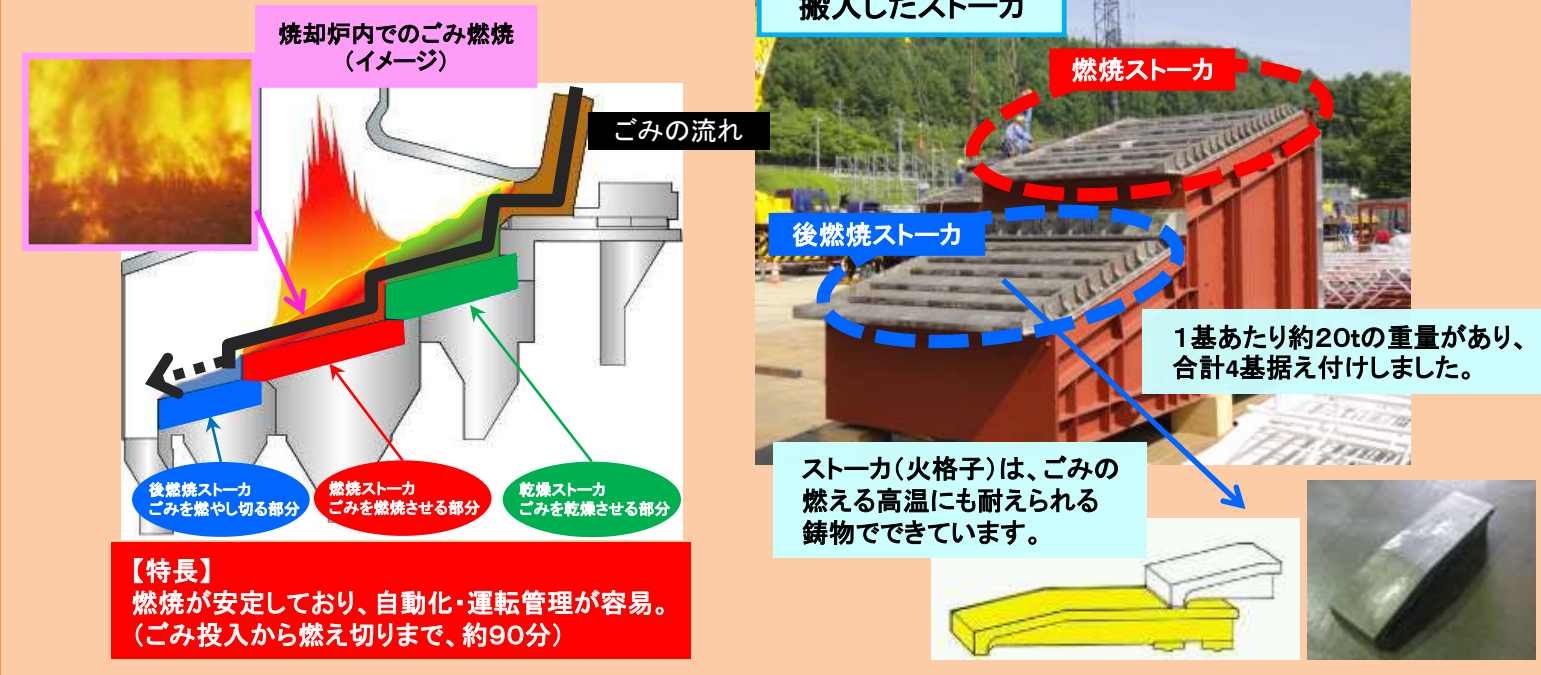
ストーカ (火格子) は、焼却炉の底となる部分にあり、ごみは階段のような形をした多数の隙間のある火格子の上を移動しながらゆっくりと燃焼していきます。炉内に投入されたごみは、乾燥ストーカ、燃焼ストーカ、後燃焼ストーカの順に送られ、完全燃焼が図られます。

プラント工事では、ecoポッポの心臓部である焼却炉本体の組み立てがどんどん進んでいます。先月は、本施設の最も重要であるストーカ (火格子) を据付けました。

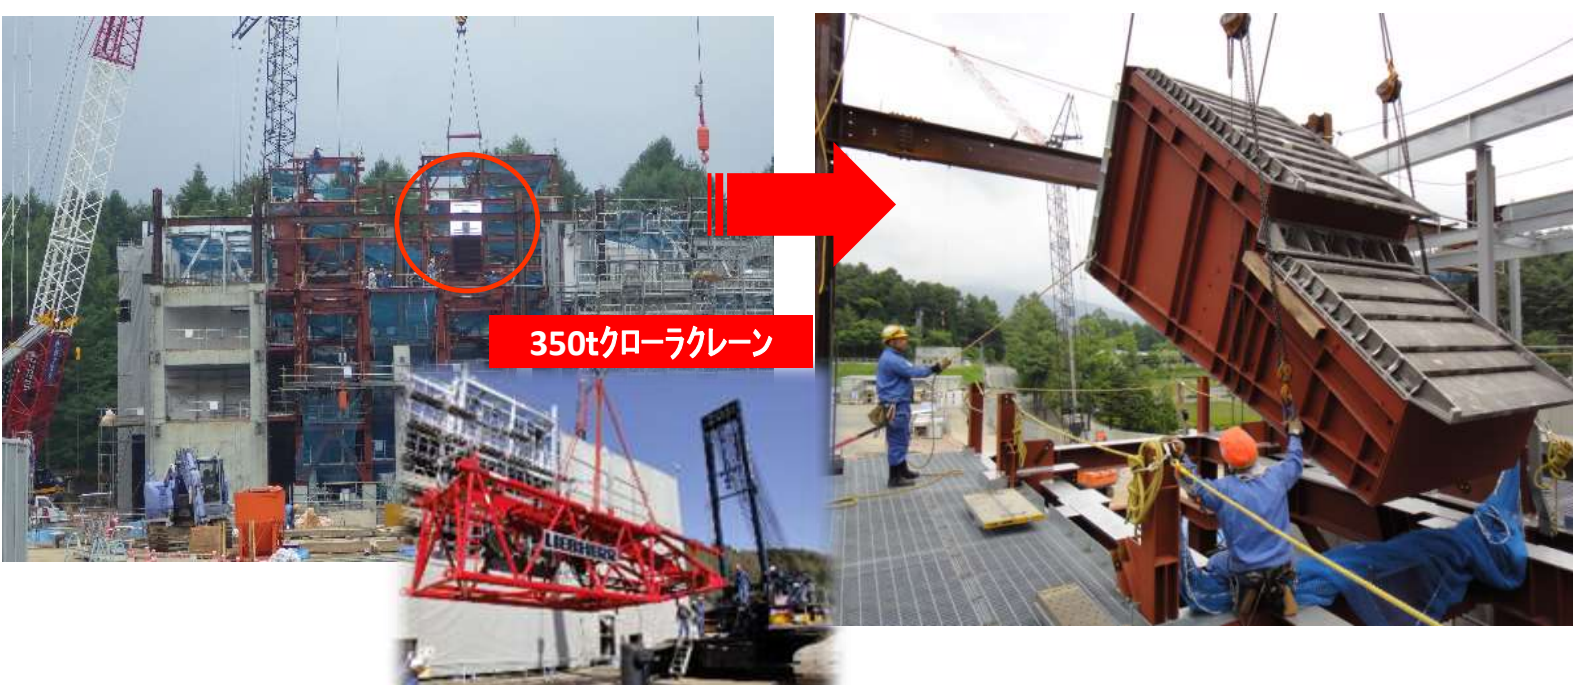
■ ストーカ据付状況：350tクローラークレーンで吊上げ据付

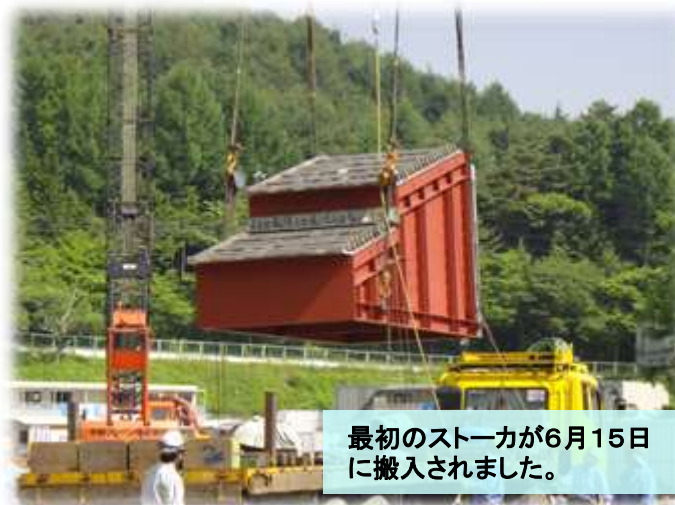
A工区 燃焼・後燃焼ストーカ搬入状況

最初のストーカが6月15日に搬入されました。

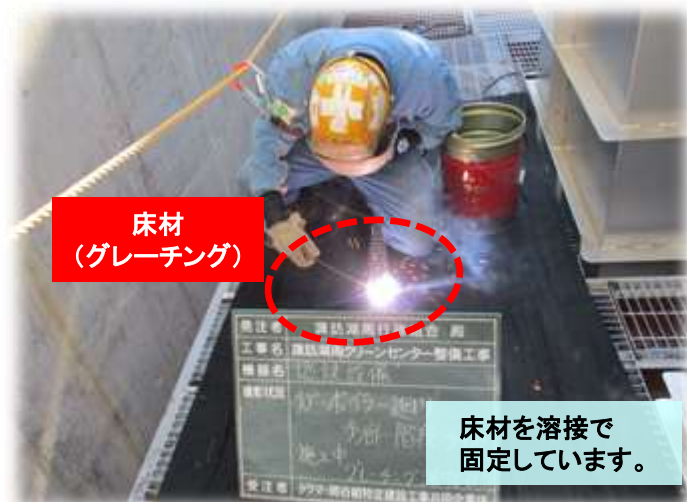
A工区 炉室点検歩廊取付状況

床材
(グレーチング)

床材を溶接で固定しています。

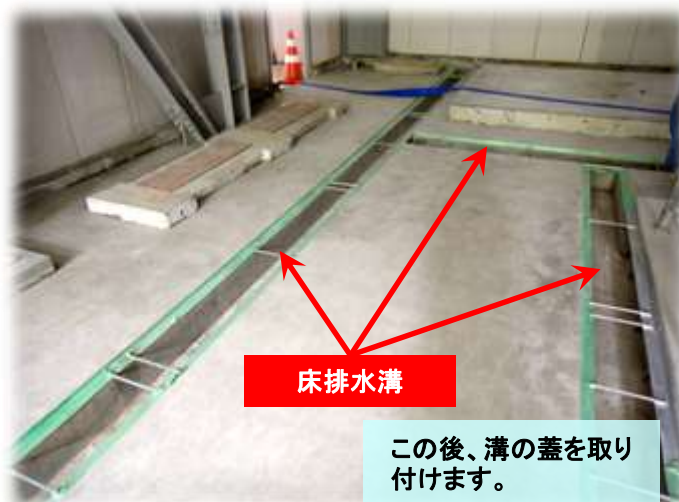
A工区 床排水溝完成

床排水溝

この後、溝の蓋を取り付けます。

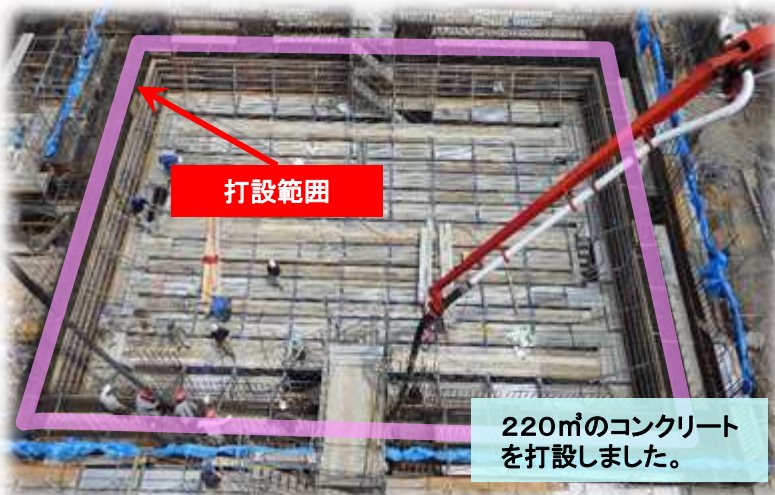
B工区 ごみピットFL-5.6mコンクリート打設状況

打設範囲

220㎡のコンクリートを打設しました。

一方建築工事では、ごみピットの地下工事が進んでいます。6月末現在で地下5.6mまでコンクリートの打設を完了し、背面の埋戻を行いました。
